# **Die Ausgrabung der Alten Kirche in Ladbergen, Kr. Steinfurt 2008/09**

**Dr. Stefan Eismann**

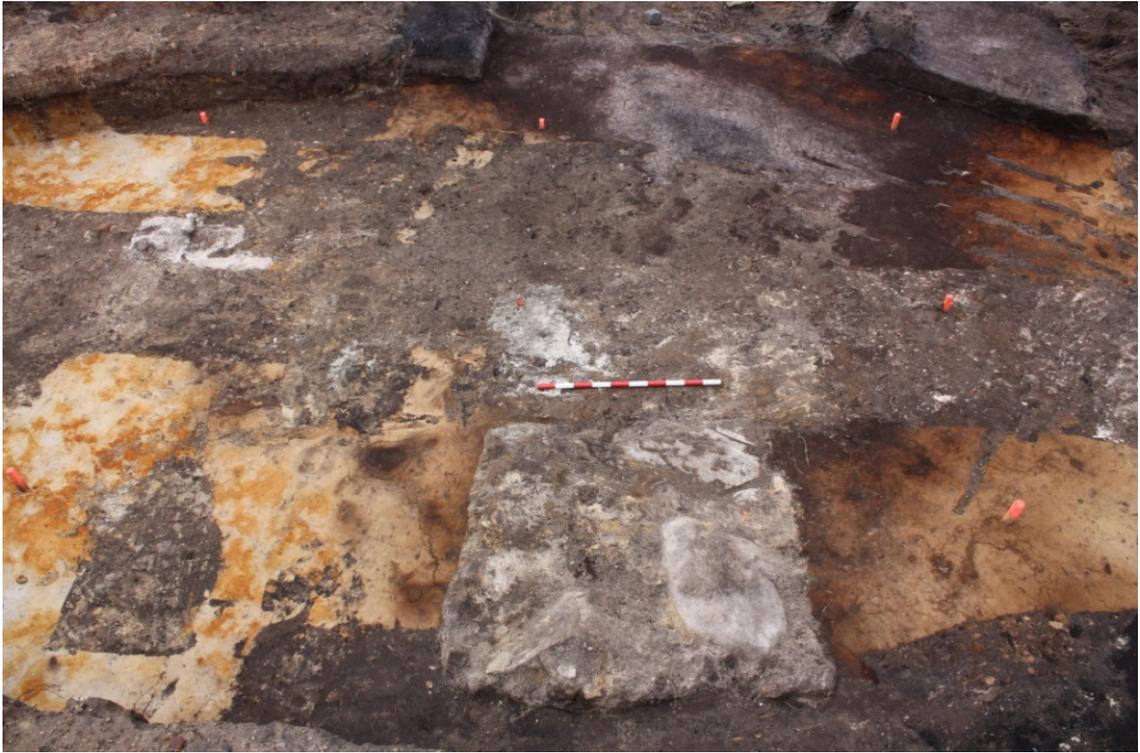
Abb. 1: Die Ausbruchgrube der nördlichen Mauer des Kirchenschiffs von Norden. Im Vordergrund das Fundament der Mauervorlage Bef. 190. Auf der anderen Seite der Ausbruchgrube der Schiffswand liegt genau gegenüber der Mauervorlage die Ausbruchgrube der Gewölbevorlage.

Nur auf einer 3 m langen Strecke am westlichen Ende der Langhausnordwand war die unterste Fundamentlage in Form einer Rollierung aus gerundetem Geröll teilweise vorhanden (Bef. 157). Auf der Außenseite der Nordwand lagen zwei Strebepfeiler, von denen einer (Bef. 190) noch als quadratisches Bruchsteinfundament von 1,70 m Seitenlänge vorhanden war. Der östliche Pfeiler war nur noch als Ausbruchgrube vorhanden und mit den Maßen von ca. 1,50 x 0,80 m deutlich kleiner. Dieser Pfeiler lag 1 m westlich des Übergangs zwischen Langhaus und Chor, der zweite 5 m weiter südlich. Ein dritter Pfeiler, für den theoretisch Platz gewesen wäre, fehlte laut einer zeitgenössischen Darstellung. An seiner Stelle befand sich eine Tür. Die beiden zu postulierenden und in der erwähnten Zeichnung auch dargestellten Pfeiler auf der Kirchensüdseite waren wegen des Schulkellers nicht mehr im Befund vorhanden.

Eine durch den Abrissbagger erzeugte 2 m lange und 1 m breite Ausbruchgrube auf der Innenseite der Nordmauer lässt auf eine Gewölbevorlage schließen (Bef. 186). Leider konnte aufgrund der Tatsache, dass kein Mauerwerk mehr in Substanz vorhanden war, nicht festgestellt werden, ob die Kirche von Anfang an eingewölbt war oder dieses erst später hinzugefügt wurde. Pfeiler im Innenraum wurden nicht festgestellt, weshalb von einer Einschiffigkeit des Kirchengebäudes auszugehen ist.

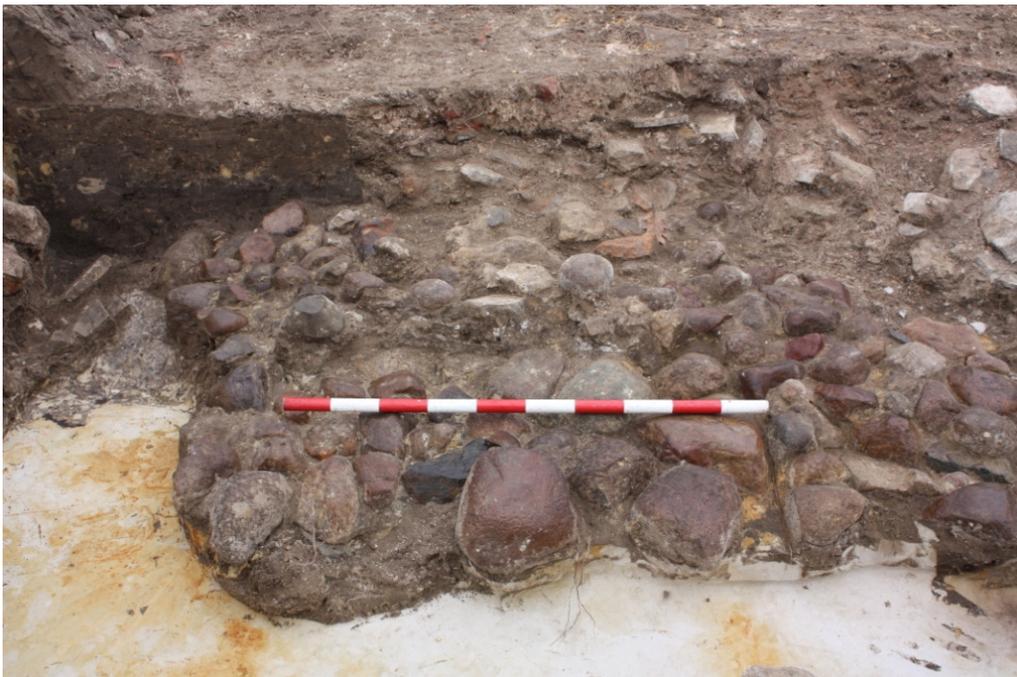
Abb. 2: Die Rollierung der Mauer des Kirchenschiffs (Bef. 157) von Süden.

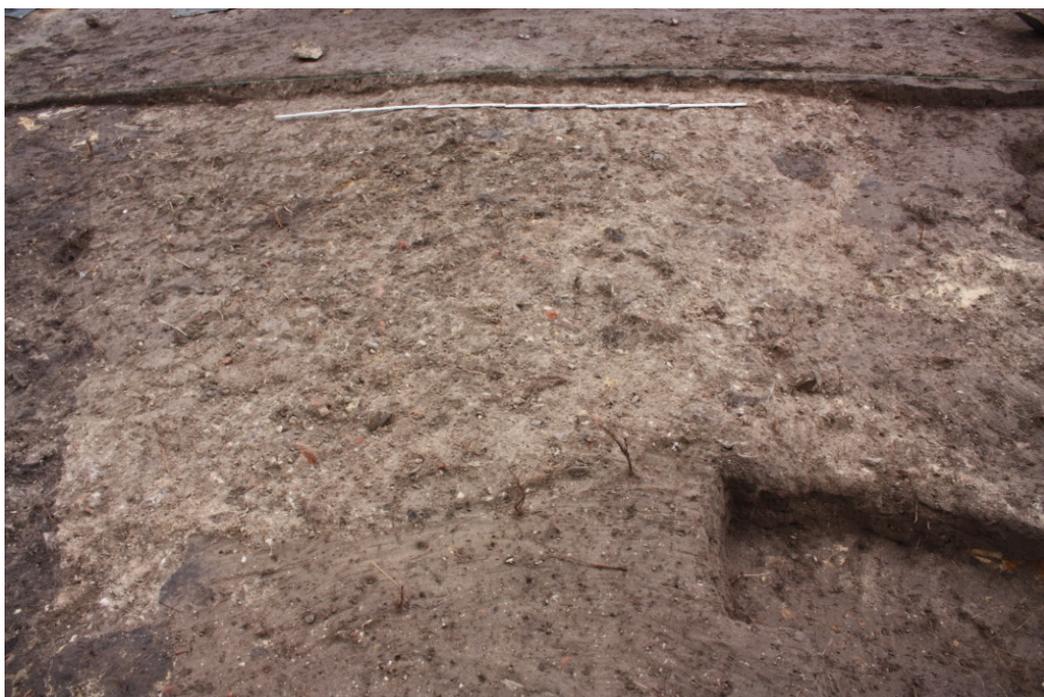
Abb. 3: Die Schuttschicht über dem ersten Chor von Süden.

Unter einer 0,20 bis 0,40 m dicken Schuttschicht (Bef. 78) aus mörteldurchsetztem Kies und Sand fanden sich die Reste des Vorgängerchores. Die Schicht bestand offensichtlich aus dem planierten Abbruchschutt des Chores und folgt in ihrem Umriss demjenigen des Chores fast exakt. Der Chor besaß die Form einer Apsis in der Form eines Drittel eines Kreisbogens. Gegenüber dem Schiff ist sie um eine Mauerstärke eingezogen. Die Flucht der Apsis ist gegenüber der Mittelachse des Kirchenschiffs um wenige Grad nach Nordost-Südwest verschoben. Da der Chor bis auf wenige kleinere Abschnitte nur noch als Ausbruchgrube vorhanden war, lässt sich nicht beurteilen, ob er nachträglich an das bestehende Kirchenschiff angefügt war. Eine geringe Abweichung der Baufluchten zwischen Chor und Schiff kommt auch bei in einem Zug errichteten Kirchen vor und ist kein zwingendes Anzeichen für eine Mehrphasigkeit.

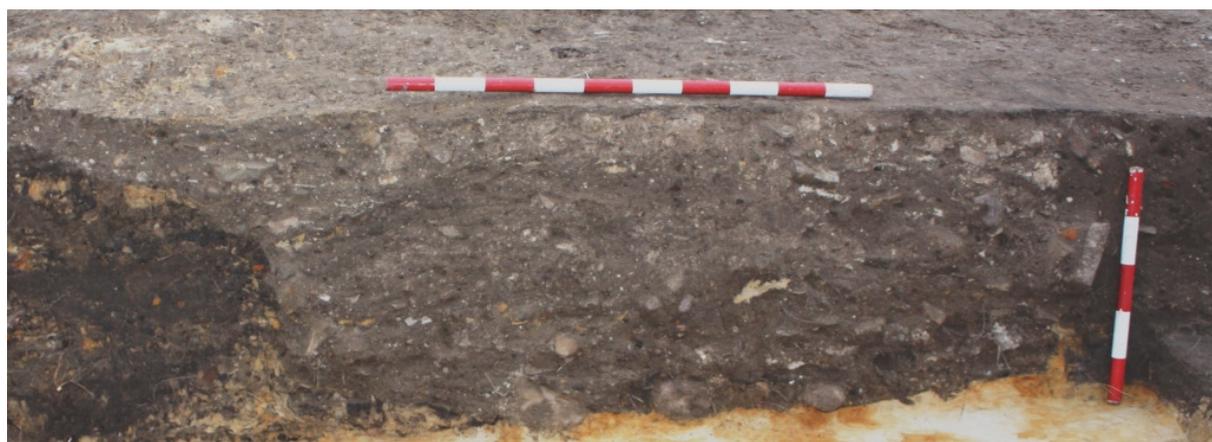
Abb. 4: Profil der Ausbruchgrube des ersten Chores von Süden.

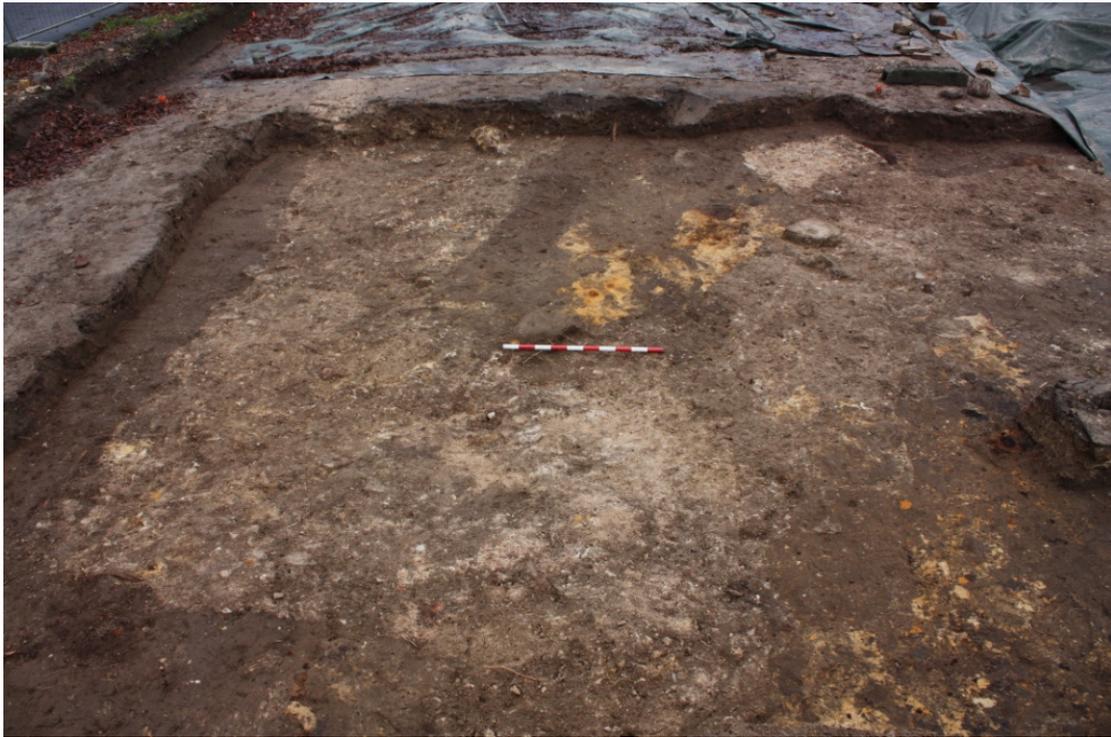
Abb. 5: Der Bereich des Übergangs der beiden Chöre zum Kirchenschiff an dessen Nordostecke von Westen im Planum 2 Nord.

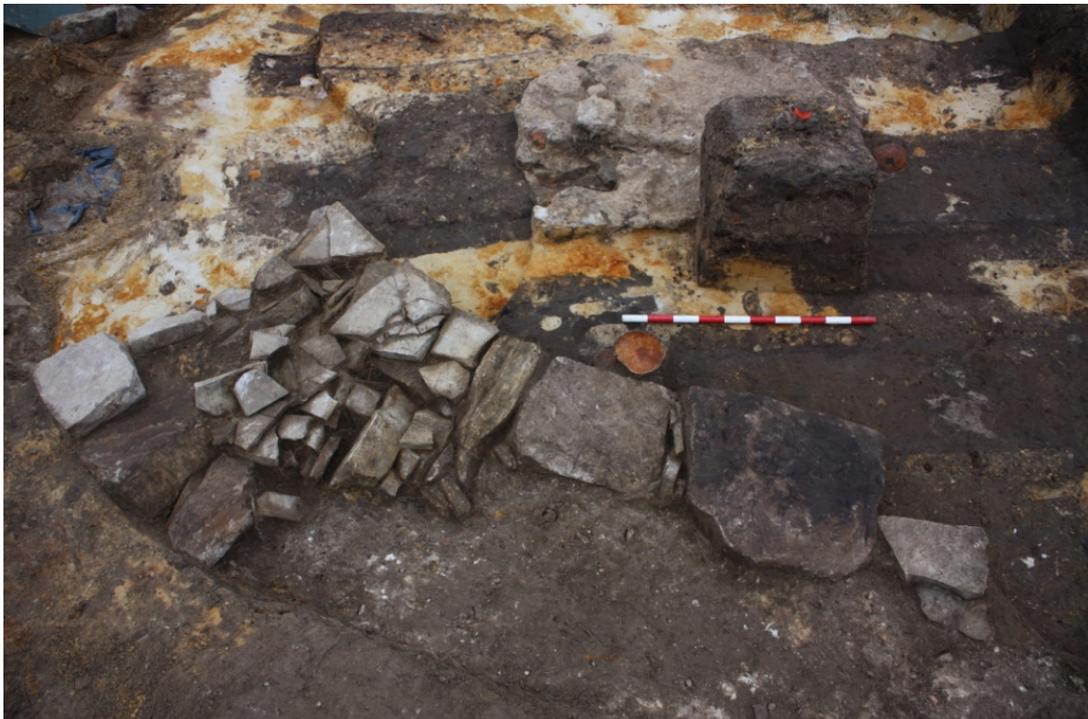
Abb. 6: Das Fundament des ersten Chores im nördlichen Teil von Norden.

Der zweite erhalten gebliebene Abschnitt des Fundamentes befindet sich fast spiegelbildlich auf 3 m Länge des Apsisnordschenkels. Er ist als Zweischalenmauerwerk ausgeführt, wobei die Innenfüllung zwischen den größeren, seitlichen Bruchsteinlagen in Form von kleinen Steinplattenlagen ausgeführt ist. Diese stehen meist senkrecht zur Mauerrichtung und bieten somit ebenfalls das Bild einer Packlage. Die Bruchsteine in den Mauerschalen sind deutlich größer als auf der Südseite, sie erreichen eine Größe von max. 70 x 60 x 20 cm. Da der Mauerlauf zwischen diesen beiden Resten vollständig ausgebrochen wurde, kann über eine eventuelle Zweiphasigkeit oder Erneuerung eines Teils der Apsis nur spekuliert werden. Der Grund für die unterschiedliche Mauertechnik muss somit offen bleiben.

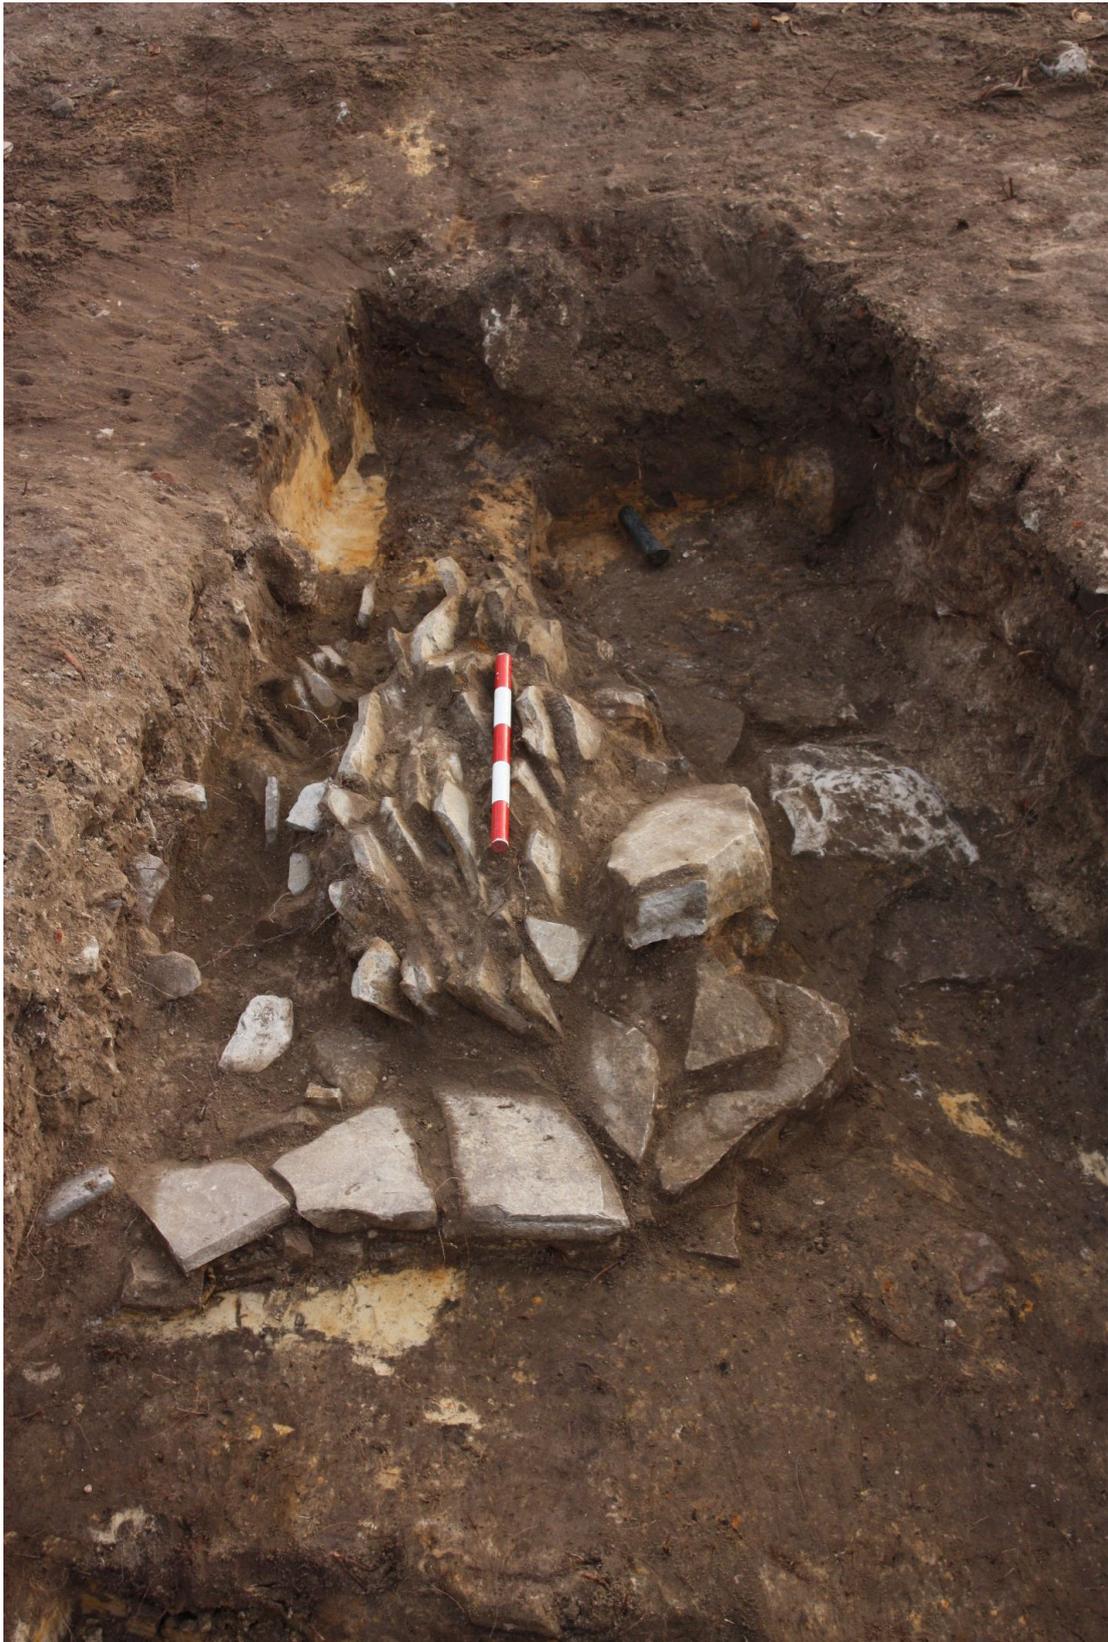
Abb. 7: Das Packlagenfundament im südlichen Teil des ersten Chores von Norden.

Die Substanz der Apsismauer ist auf einem ca. 0,3 m<sup>2</sup> großen Bereich auf der Südseite (Bef. 115) und einem ca. 1,2 m<sup>2</sup> großen Bereich auf der Nordseite (Bef. 141) erhalten. In beiden Abschnitten besteht die unterste Lage aus einer Schicht von 0,15 bis 0,20 m großen, gerundetem Geröll. Der darüber folgende Aufbau ist an beiden Orten unterschiedlich ausgeführt. Im Süden besteht er aus einer max. 40 cm hoch erhaltenen Packlage. Die obere Lage dieser quer zur Mauerrichtung schräg gestellten, bis zu

30 cm großen Kalksteinplatten fällt von Ost nach West ab, die untere Lage liegt in der entgegengesetzten Richtung. Wahrscheinlich ist das Fundament auf der Südseite der Apsis ursprünglich in Zweischalentechnik ausgeführt gewesen, doch der Anschluss der späteren Chorerweiterung hat dies weitestgehend verwischt. Auf der Innenseite sind noch geringe Reste einer einreihigen Schale aus max. 30 cm großen Steinplatten vorhanden.

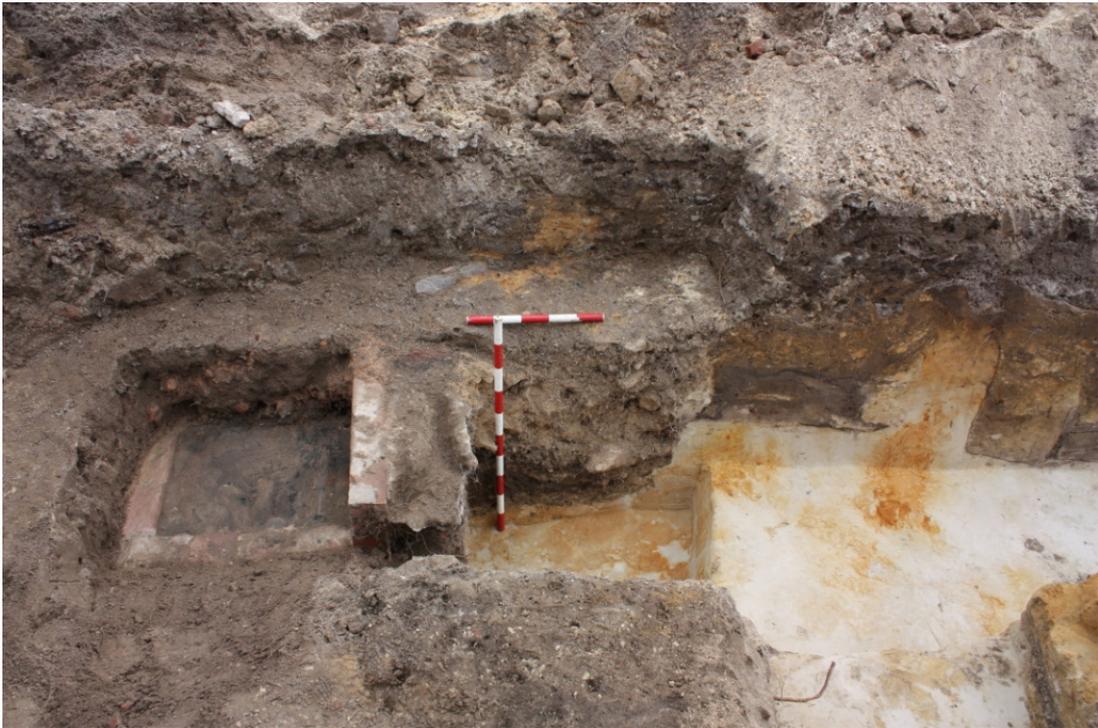
Abb. 8: Der Profilschnitt durch die Ausbruchgrube der Turmnordwand mit der Schultoilette und Grab 201 von Westen.

Wegen der Störung durch das spätere Schulgebäude können auch die Maße des Turmes nur ungefähr angegeben werden, zumal seine Westhälfte durch Leitungsgräben stark gestört war. Der Westabschluss dürfte sich ohnehin unter der heutigen Straße befinden. Die Breite des Turms beträgt, an der Außenkante der Ausbruchgruben gemessen, ungefähr 7 m, die Länge dürfte nicht viel von diesem Maß abgewichen haben. Die nördliche Ausbruchgrube ist durch die ehemalige Schultoilette gestört, dennoch lässt sich feststellen, dass ihr südliches Gegenstück mit 2,50 m um einen Meter breiter gewesen ist. Sollte die unterschiedlichen Maße der Ausbruchgruben die realen Mauerbreiten widerspiegeln, so dürfte sich in der Südmauer der Treppenaufgang auf den Turm befunden haben. Da der Übergang zwischen Turm und Schiff zerstört war, kann keine sichere Aussage darüber getroffen werden, ob der Turm gleichzeitig mit der ersten Steinkirche entstanden ist oder nachträglich angefügt wurde. Es existiert aber in Form von Grab 201 ein deutliches Indiz dafür, dass er erst nachträglich an das Kirchenschiff angebaut wurde. Dieses befindet sich unmittelbar an der Innenseite der Turmnordwand, weicht aber von der Mauerflucht zugunsten einer exakten Ostung ab. Dies lässt sich wahrscheinlich dadurch erklären, dass bei seiner Anlage aufgrund seiner Entfernung von ca. 4 m von der Schiffsnordwand nicht mehr das Kirchenschiff als Orientierung diente. Hätte der Turm zum Zeitpunkt der Bestattung schon existiert, hätte man sich an seinen Mauern orientiert. Das Grab gehört aufgrund des schlechten Erhaltungszustands des Skeletts und seiner seitlich am Körper anliegenden Arme zur frühen Belegungsschicht. Eine Wandscherbe aus reduzierend gebrannter Irdeware in der Grabgrube reicht aber aufgrund seiner chronologischen Indifferenz nicht aus, um einen terminus post quem für den Bau des Turmes anzugeben. Andererseits dürfte das Grab nicht zu den noch der Kapelle zuzurechnenden Gräbern gehören, da deren Orientierung identisch ist mit derjenigen der späteren Pfarrkirche.

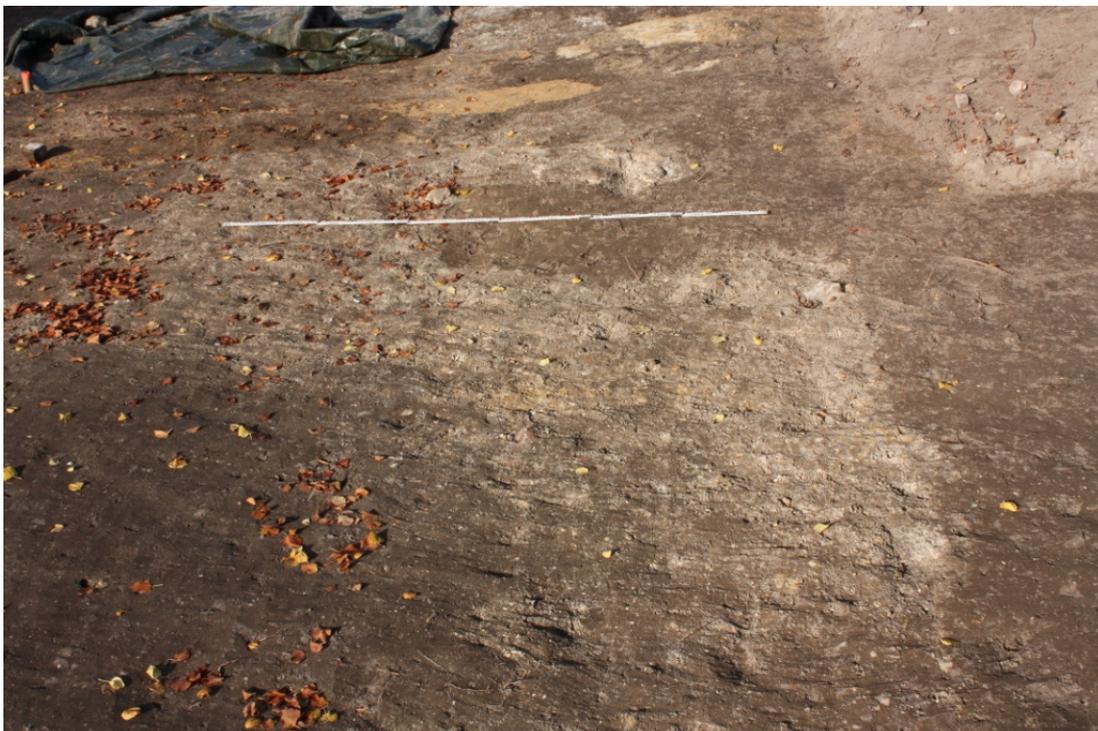
Abb. 9: Der Bereich des nördlichen Anschlusses des Chors von 1756 an das Kirchenschiff in Planum 1 von Osten.

Dieser neue Chor setzte unmittelbar an der Außenseite der Ostecken des älteren Kirchenschiffs an. Zu den Umbauten, die mit der Errichtung des neuen Chores einhergingen, gehörte auch der Einbau einer Kanzel. Dieses Element war in reformierten Kirchen von großer Bedeutung, da die Predigt eine zentrale Rolle im Gottesdienst einnahm. Das Fundament dieser Kanzel hat sich in Form von Bef. 134 erhalten. Es bestand aus einem 1,70 x 1,10 m großen Block aus Gussmörtelmauerwerk mit zahlreichen bis 30 cm großen Steinen. Die Lage am Beginn des Chorraums mit 1,50 m Abstand zu den Seitenwänden des Kirchenschiffs ist typisch für diesen Teil der Kirchengestaltung. So konnte der Pfarrer von der Gemeinde laut und deutlich gehört werden, während zur Wand hin noch ausreichend Platz für den Aufgang auf die Kanzel blieb. Weitere Teile der Kircheneinrichtung wurden bei der Grabung nicht aufgefunden, dies betrifft vor allem etwaige Altarfundamente. Offensichtlich reichten diese nur knapp unter das jeweilige Fußbodenniveau und wurden bei der mit dem Abriss des Kirchengebäudes und der Errichtung des Schulgebäudes einhergehende Absenkung des Oberflächenniveaus beseitigt. Dies würde vor allem dann zutreffen, wenn eine – allerdings nicht nachgewiesene – Erhöhung des Chorbereichs vorhanden gewesen wäre. Zur weiteren Ausgestaltung des Innenraums lässt sich angeben, dass der Kircheninnenraum offenbar weiß verputzt war, Spuren von Bemalung haben sich auf den bei der Ausgrabung gefundenen Putzbrocken nicht gefunden.

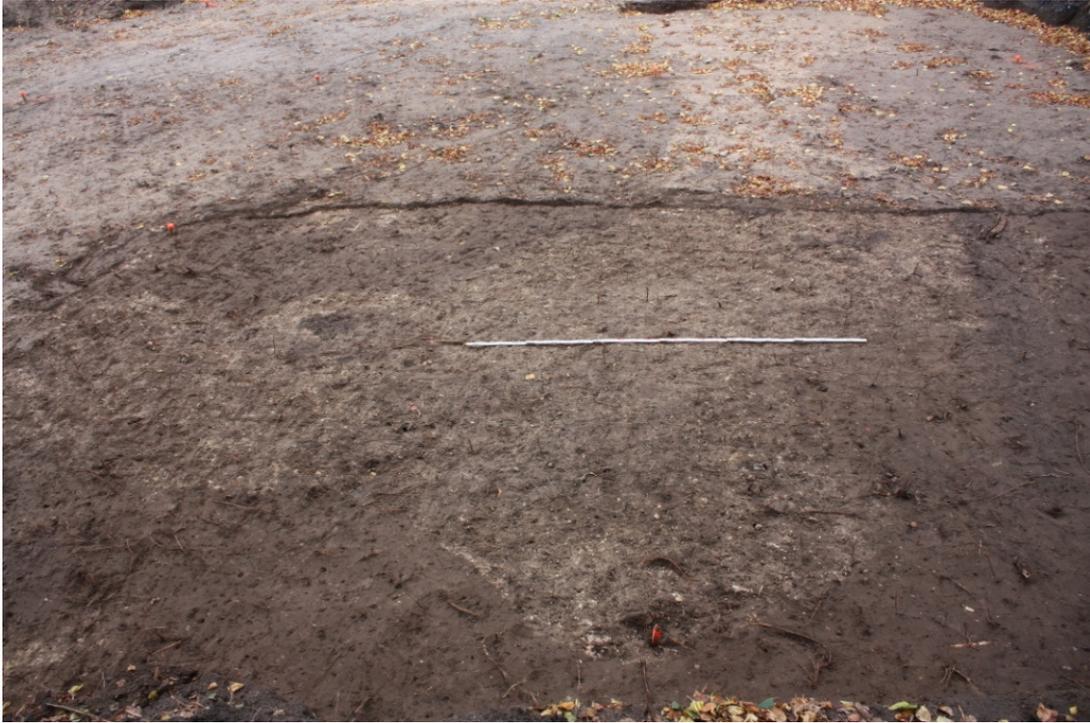
Abb. 10: Das Südosteck des Chors von 1756 mit einem Strebe Pfeiler in Planum 1 von Süden.

Nach dem Abtrag der Humusschicht durch den Bagger zeichneten sich im Erdboden deutlich die Umrisse der Kircherweiterung von 1756 ab. Diese hatte die Form eines 9,50 m langen Rechtecks mit anschließendem 3/8-Abschluss (Bef. 12). Die maximale Länge der Kirche beträgt in dieser Bauphase 15 m, die Breite 17 m. In diesen Maßen sind vier Strebepfeiler eingerechnet, von denen zwei die östlichen Chorecken markieren und die beiden anderen dazwischen an der Ostwand sitzen. Die Außenpfeiler waren 2 m lang, die beiden mittleren 1,50 m. Die Breite betrug an ihren Enden jeweils 1,50 m. Im Gegensatz zu den Strebepfeilern des ersten Chors waren sie um fast 40 cm flacher fundamementiert als die eigentliche Chormauer.

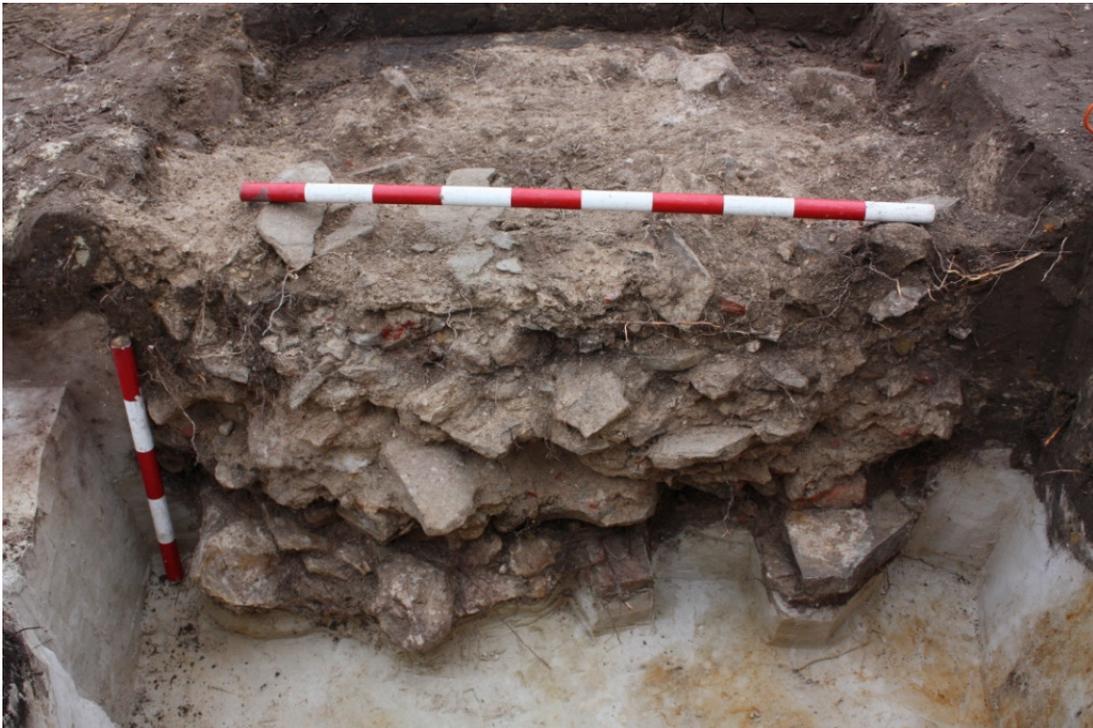
Abb. 11: Schnitt durch die südöstliche Mauervorlage des Chors von 1756 von Südosten.

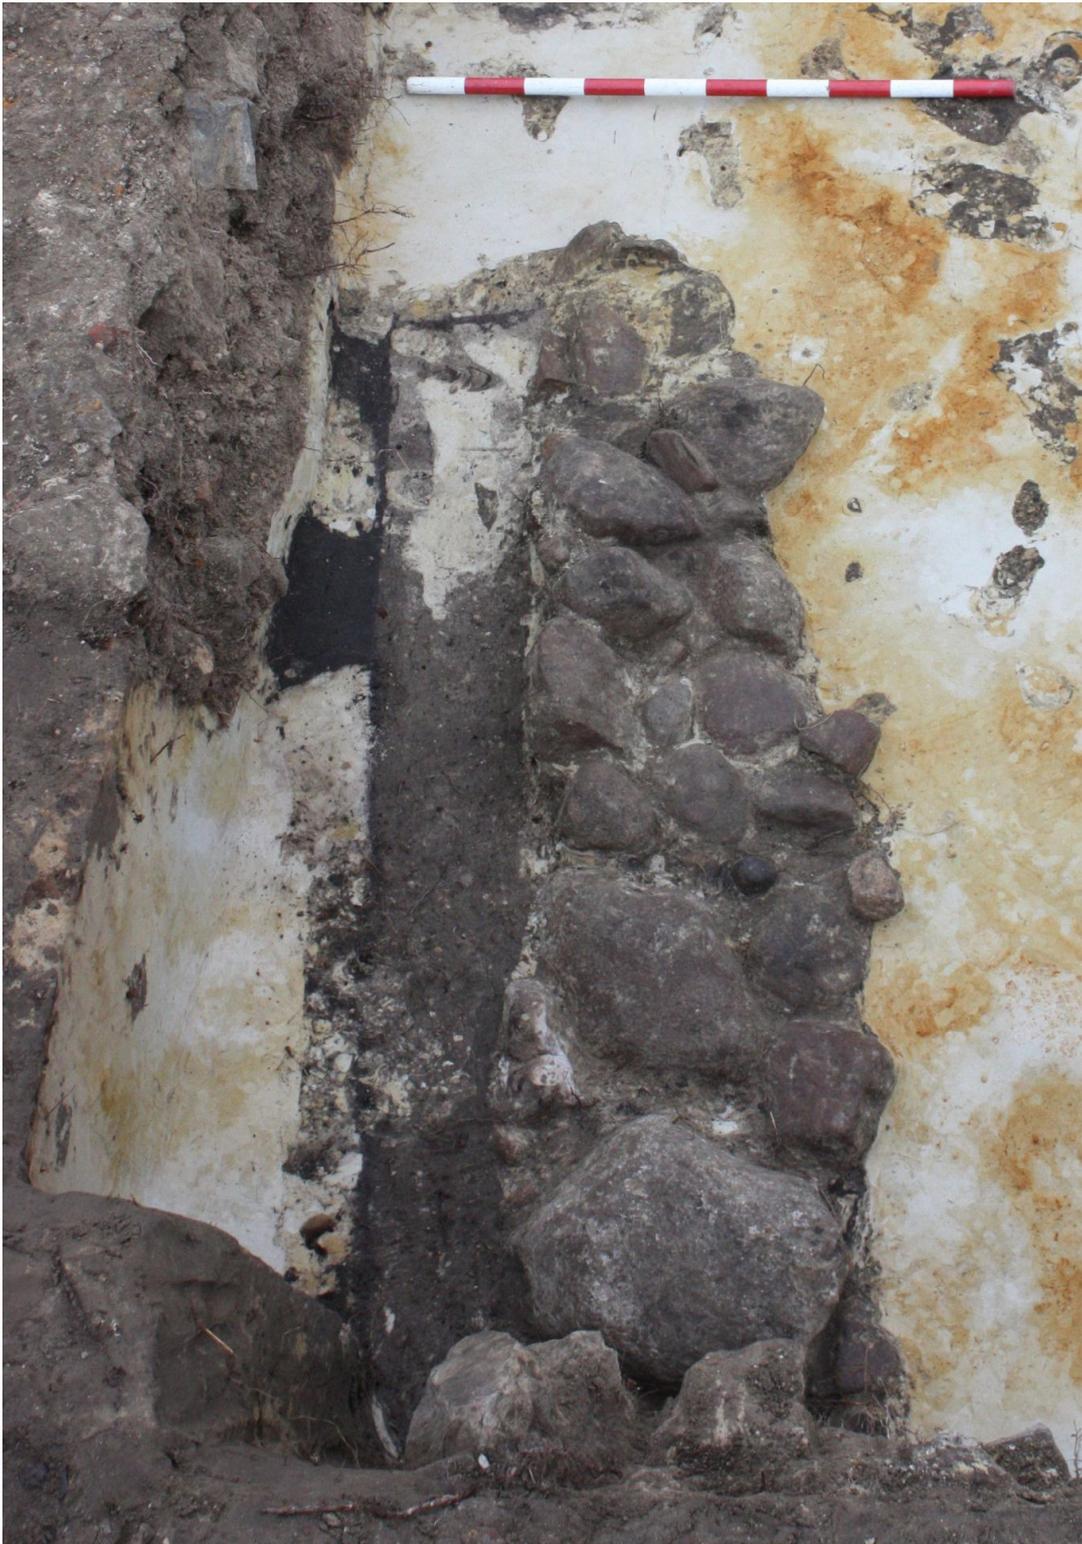
Abb. 12: Grab 166 mit der hinein gebrochenen Rollierung des ersten Kirchenbaus von Westen.

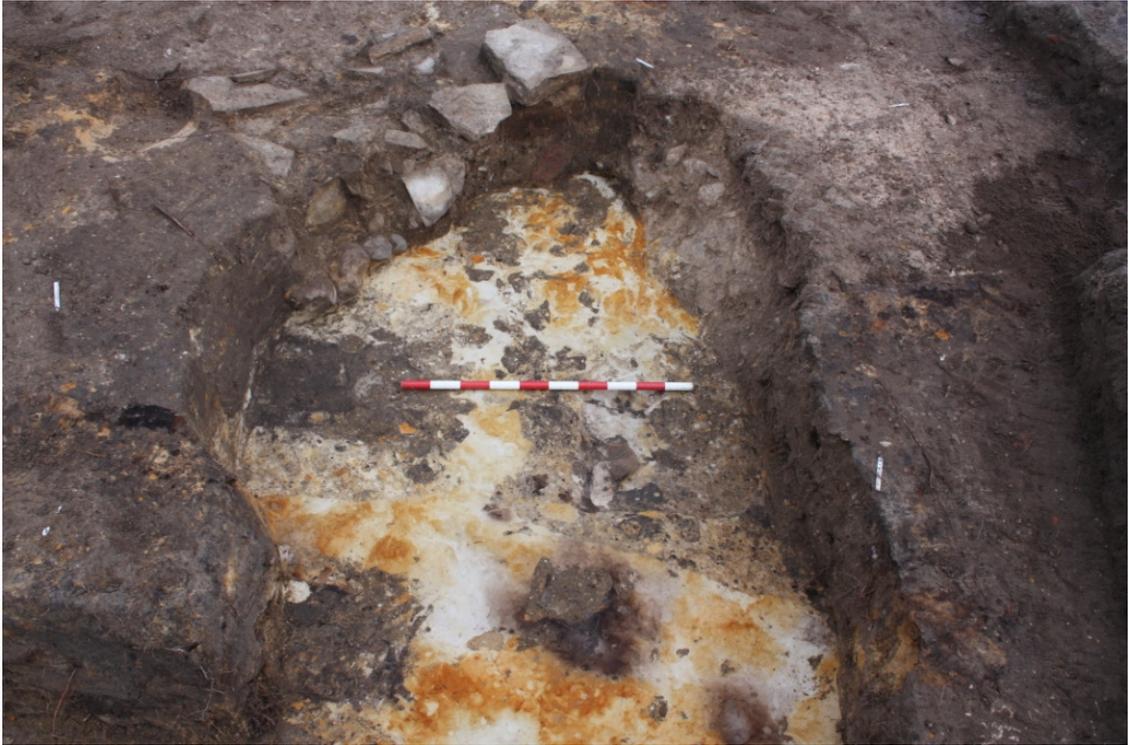
Abb. 13: Die Gräber 142 (links) und 149 (rechts) nach dem Herausnehmen der Ausbruchgrube im nördlichen Teil des ersten Chores von Süden.

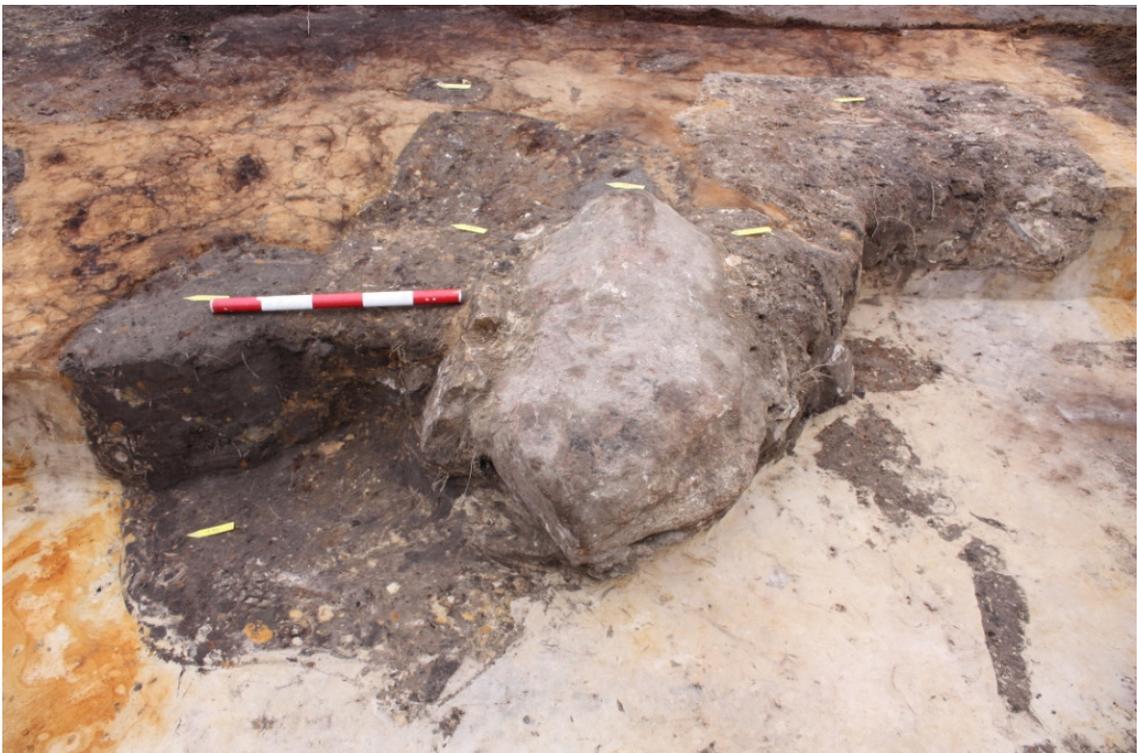
Abb. 14: Die Befunde 170 – 173, 176 und 177 mit dem Granitfindling in Befund 171 von Süden.

Ungewöhnlich ist dabei der Befund 171, der fast vollständig durch einen 80 x 50 x 30 cm großen Granitfindling ausgefüllt wurde. Möglicherweise hat man ihn als störendes Element vergraben. Aufgrund seines großen Gewichts wurde dies wohl als einfacher empfunden als ein mühsames Wegschaffen. Da in der Grube ansonsten keinerlei Funde lagen, kann über den Zeitpunkt des Vergrabens keine Aussage getroffen werden. Ob dies noch im Zusammenhang mit dem Oberhof geschah oder beim Kirchenbau, muss somit offen bleiben. Beim Abriss des Schulgebäudes fand sich außerhalb des Nordwestecks des Kirchenschiffs noch ein wesentlich größerer Findling, der dort ebenfalls intentionell vergraben worden sein musste. Möglicherweise ist dieser identisch mit dem Findling, der beim Bau der Schule 1909 im Bereich des Kirchturms gefunden wurde und wegen seines immensen Gewichts wieder vergraben wurde.<sup>4</sup>

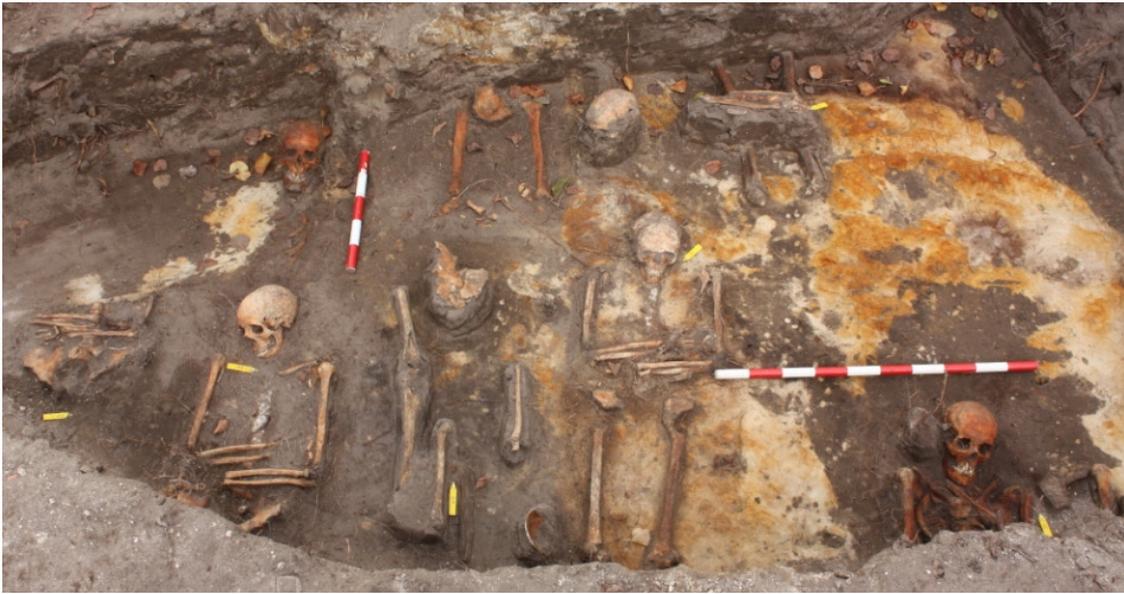
Abb. 15: Planum 4 Süd mit den Gräbern 64 – 66 und 68 – 74 von Osten.

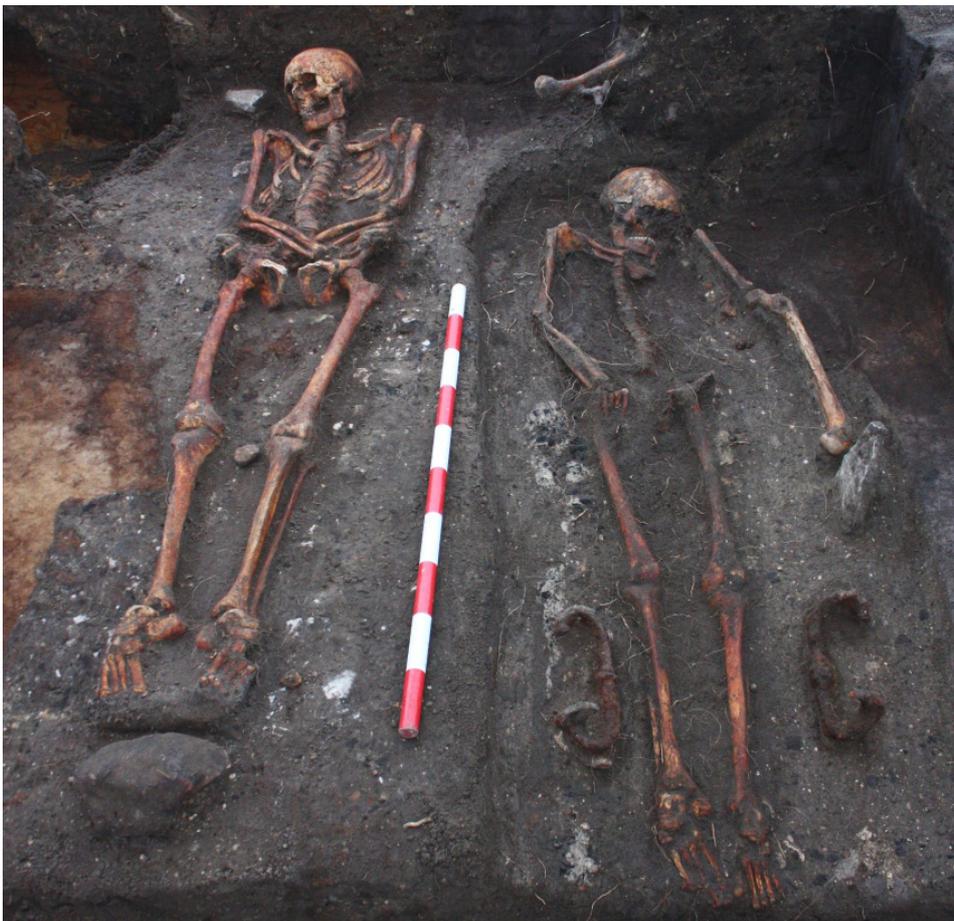
Abb. 16: Die untere Ebene von Befund 26 (links) und Befund 60 (rechts) von Osten.

Als Beispiel für das Aussehen der so zustande gekommenen Befunde sollen die Befunde 26 und 60 dienen, die nebeneinander am Beginn des westlichen Drittels des Kirchenschiffs lagen. Im Planum 1 war eine Grabgrube mit Sargspuren zu sehen (Bef. 60), die eine westlich davon gelegene Grabgrube (Bef. 62) schneidet. Unmittelbar südlich liegt der Befund 26, der sich aufgrund der Länge vom mind. 4,40 m aus mehreren Gräbern zusammensetzen musste. Von ihm wird in seinem westlichen Drittel Befund 29, eine weitere Bestattung, geschnitten. Beim Abtiefen kam in Befund 60 ein mit Ausnahme der Füße vollständiges Skelett zutage, in Bef. 62 lag nur noch ein einzelner Schädel. In Bef. 26 lagen zwei Skelette hintereinander etwas tiefer als das erste Skelett in Bef. 60. Zu den Füßen des westlichen Skeletts lag ein Schädel mit Ansatz der Halswirbelsäule, vermutlich der Überrest eines bei der Anlage dieser Bestattung gestörten älteren Grabes. Beim weiteren Abtiefen des Befundes 60 kamen zunächst an seinem östlichen Ende zwei Unterschenkel mit Füßen zutage. Auch diese gehörten wiederum zu einem älteren Grab, denn unmittelbar westlich davon lag ein fast vollständiges Skelett. Dieses war aber offenbar vermengt mit Überresten dieser oder einer anderen älteren Bestattung. Denn an der Stelle des fehlenden linken Unterarmes befand sich ein fremder Oberschenkel und unter dem linken Oberarm lag ein Stück Wirbelsäule. Da die beiden östlichen Sarghenkel von dieser Bestattung noch in situ lagen, die beiden westlichen aber fehlen, ist anzunehmen, dass diese seltsame Knochenkombination das Resultat eines weiteren Eingriffs in das Grab ist, der sich aber nicht in der Verfüllung widerspiegelt. Als weiteres Indiz dafür kann gelten, dass der fremde Oberschenkelknochen weiter nach außen reicht, als es die durch den in situ liegenden Sarghenkel vorgegebene Sargwandung erlauben würde. Das Fehlen des rechten westlichen Sarghenkels ist derjenigen Bestattung von Bef. 26 zu verdanken, die die Grabgrube von Bef. 60 schneidet. Ebenfalls von dieser Bestattung geschnitten wird die Grabgrube von Bef. 29, das dortige Skelett wurde davon aber nicht beeinträchtigt. Dennoch fehlt ihm der linke Arm. Da sich nördlich des Skeletts noch ein zusammenhangloser Schädel befand, ist davon aus-

zugehen, dass dieser einer weiteren Störung zu Opfer fiel, die aber möglicherweise mit dem Bau der Schule, deren Keller sich unmittelbar westlich befand, zusammenhängt.

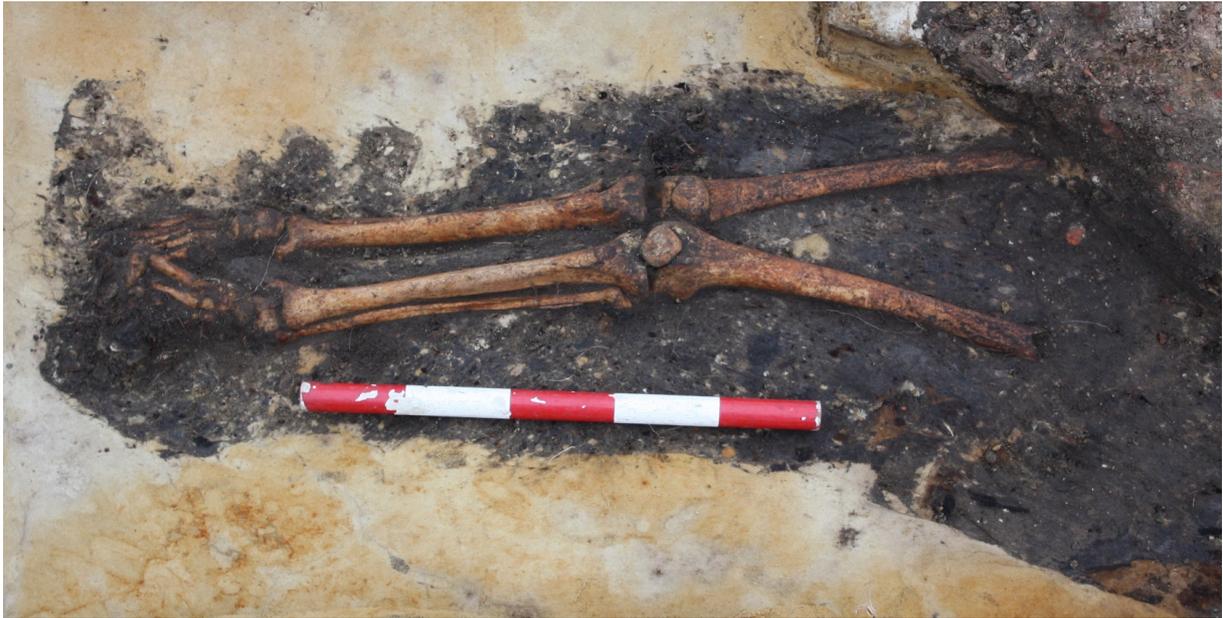
Abb. 17: Grab 179 von Norden.

Ein auffälliger Befund ist bei Grab 179 zu beobachten gewesen, bei dem nur noch die Beine des Skeletts vorhanden gewesen sind. Die Oberschenkel laufen zu den Knien hin aufeinander zu, dort berühren sich die Beine. Die Unterschenkel laufen dann parallel in geringem Abstand nebeneinander her. Die Füße sind nach vorne und innen gekippt, die Zehenknochen des linken Fußes liegen zum Teil über denen des rechten Fußes. Diese Beinhaltung spricht für eine Einbandagierung oder zumindest enges Einnähen des Skeletts in einem Leichentuch. Beides ist für das Früh- und Hochmittelalter belegt, in der Kirche St. Laurentius in Winterthur von der Karolingerzeit bis ins 12. Jh.<sup>15</sup>

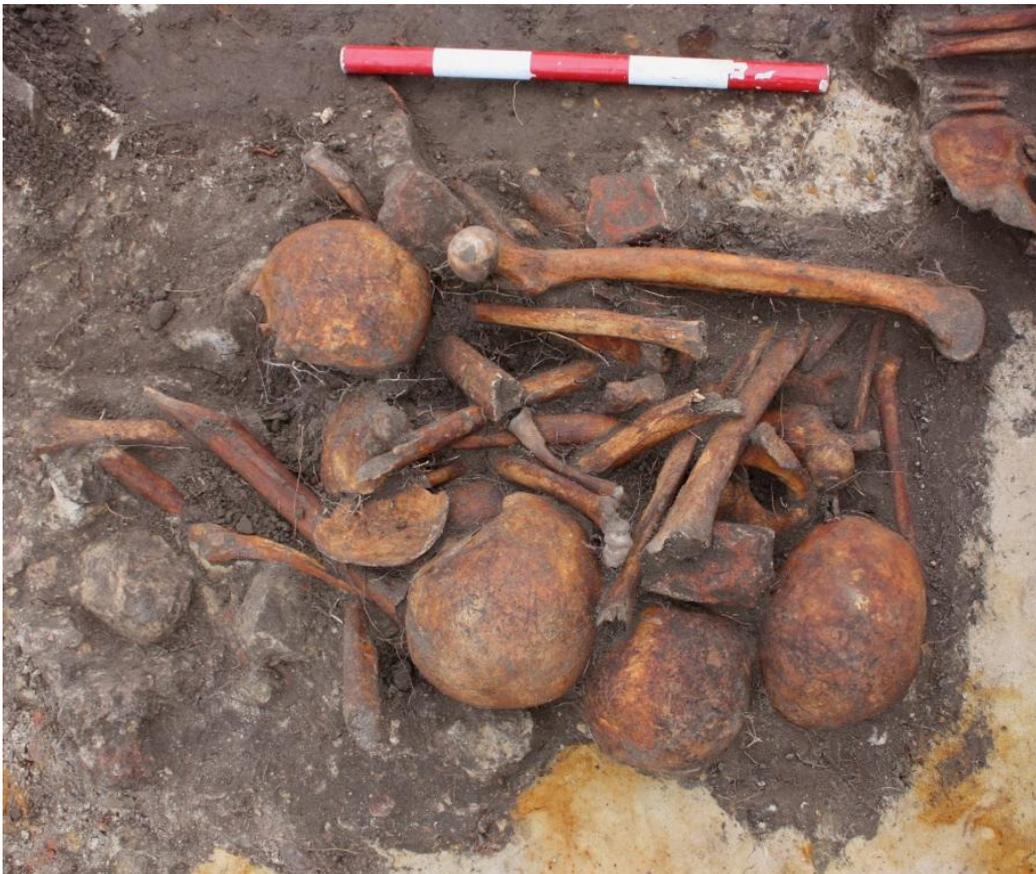
Abb. 18: Das Knochendepot Befund 94 von Norden.

Befund 94 stellt ein Knochendepot dar, das aus einer Grube von 90 x 60 cm Ausdehnung bestand, die mit den Knochen von mindestens 8 Individuen gefüllt war. Aufgrund der großen Anzahl von enthaltenen Skeletten oder Skelettteilen ist anzunehmen, dass in dem Depot nicht die Überreste von Bestattungen gesammelt wurden, die bei der Anlage neuer Gräber aufgefunden wurden. Vielmehr dürften hier Bauarbeiter zumindest ein Teil der Knochen gesammelt haben, auf die sie beim Bau der Chorverweiterung im 18. Jh. gestoßen sind.

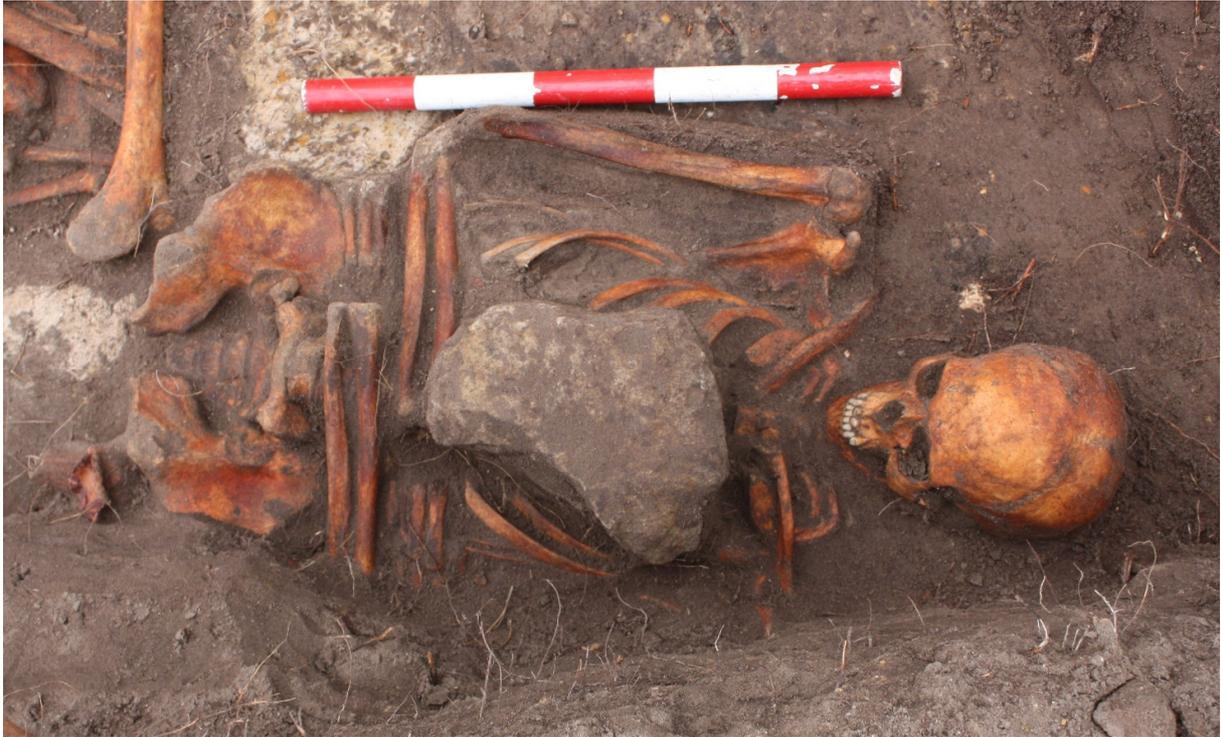
Abb. 19: Grab 95 – der vermutliche Wiedergänger – von Norden.

In den Bereich des Aberglaubens gehört der in Grab 95 beobachtete Befund. Das dortige Skelett war nur noch vom Schädel bis zur Hüfte vorhanden, die Beine fehlten. Die Arme waren über dem Bauch zusammengelegt. Mittig auf der Brust und direkt über den Armen lag ein 22 x 19 x 8 cm großer Kalkstein. Steine dieser Größe kamen auf der Grabungsfläche nur sehr selten vor. Die Lage des Kalksteins spricht für seine intentionelle Platzierung auf der Leiche beim Bestattungsvorgang. Ein zufälliges Zuliegenkommen eines in der Grabgrubenfüllung befindlichen Steins in dieser Position kann zwar nicht ausgeschlossen werden, erscheint aber als sehr unwahrscheinlich. Der Stein ist vermutlich vor dem Begräbnis direkt auf die Leiche gelegt worden, aufgrund seiner geringen Höhe war dies auch trotz Sargdeckel möglich.

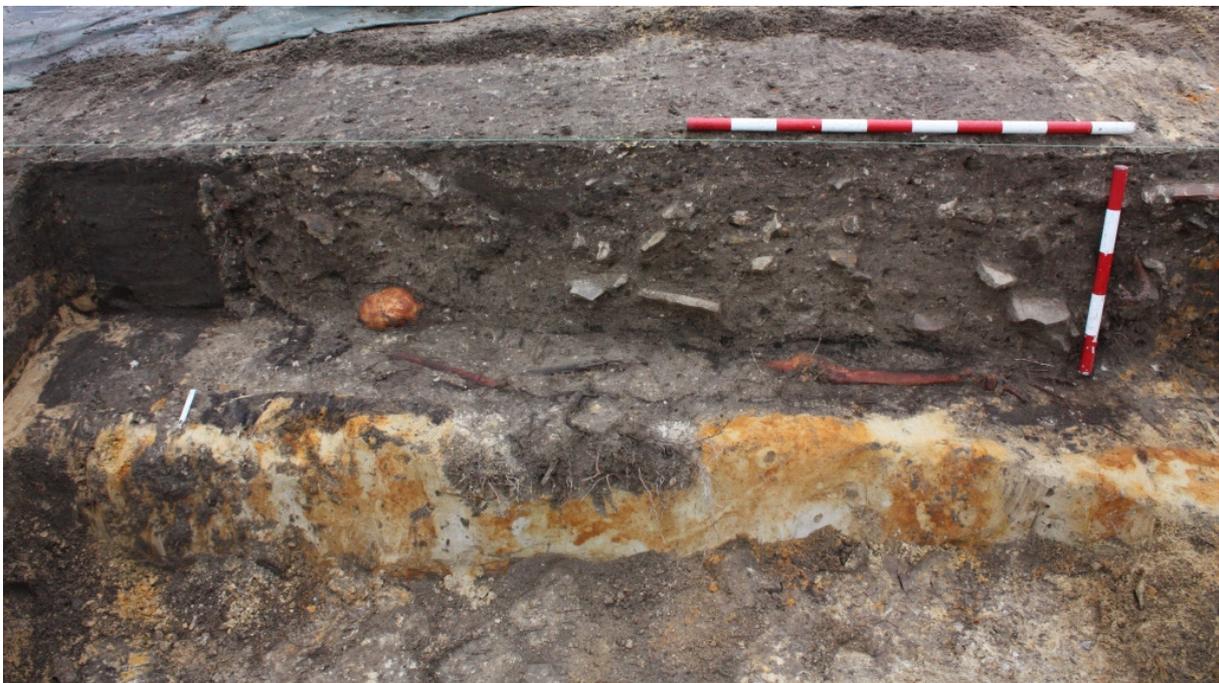
Abb. 20: Grab 81 von Süden.
