# **Die Ausgrabung der Alten Kirche in Ladbergen, Kr. Steinfurt 2008/09**

**Dr. Stefan Eismann**

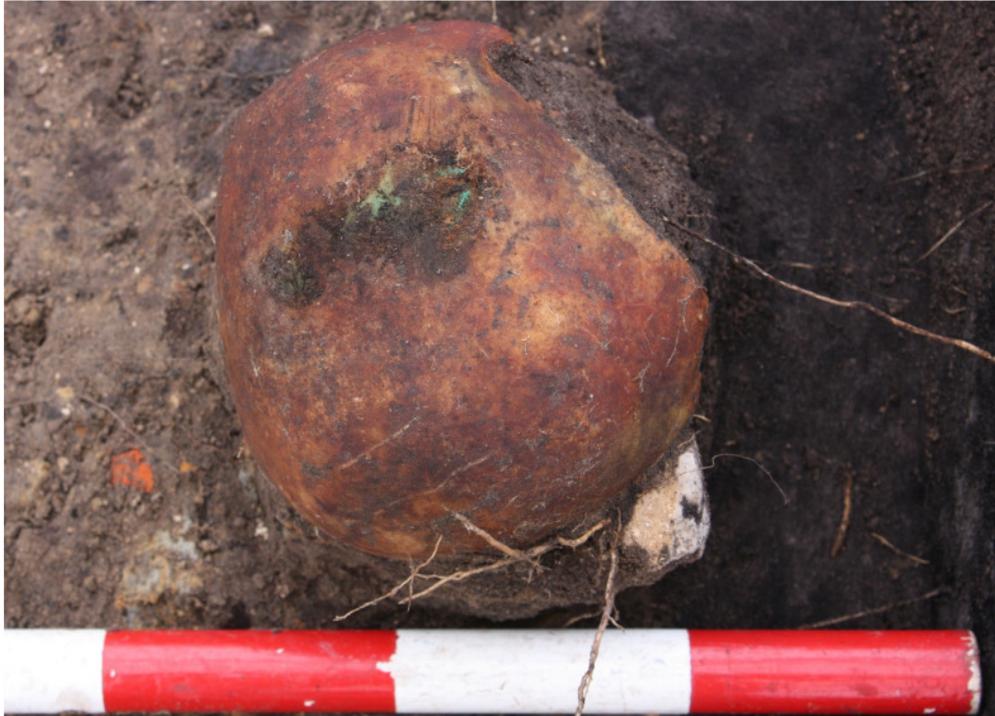
Abb. 21: Der Schädel von Grab 62 mit den Resten der Totenkrone.

In den Gräbern 62 und 71 konnten auf den Schädeln die stark vergangenen Reste zweier Totenkronen beobachtet werden. Totenkronen wurden vor allem im 17. und 18. Jahrhundert unverheiratet Gestorbenen ins Grab gegeben.<sup>21</sup> Der Hintergrund dieser Sitte ist noch nicht vollständig geklärt. Vermutlich wurde der Lebensweg eines Menschen ohne Hochzeit als unvollendet angesehen und dieser den Brautkronen nachgebildete Totenschmuck sollte diesen Makel symbolisch beheben. In Westfalen sind weitere Exemplare sind aus dem Überwasserstift in Münster, Soest, Bocholt und Heiden (Kr. Borken) bekannt. Das Aussehen der Totenkronen war nicht einheitlich, soweit die geringen Reste eine Beurteilung erlauben, variiert es auch bei den beiden Ladbergener Exemplaren. In Grab 71 bestanden die Reste aus wenigen Bronzeperlen und Drahtschlaufen. Bei Grab 62 lagen auf dem Schädel noch die

stark vergangenen Reste zweier tordierter Bronzedrähte. Beide Bestattungen waren stark gestört, Befund 62 bestand nur noch aus einem beschädigten Schädel. Von dem Skelett in Grab 71 waren nur noch der Schädel, einige Rippen, die Schlüsselbeine und Oberarme vorhanden. Durch die starken Störungen kann das meiste Material der Totenkronen verschleppt worden sein, eine Rekonstruktion ihres Aussehens verbietet sich deshalb. In Grab 71 befanden sich auch auf den Knochen im Schulterbereich deutliche Grünverfärbungen, wie sie durch Buntmetall hervorgerufen wird. Möglicherweise wurden sie durch einen Brustschmuck verursacht, der auch in seltenen Fällen aus metallenen Bestandteilen gefertigt sein kann.<sup>22</sup>

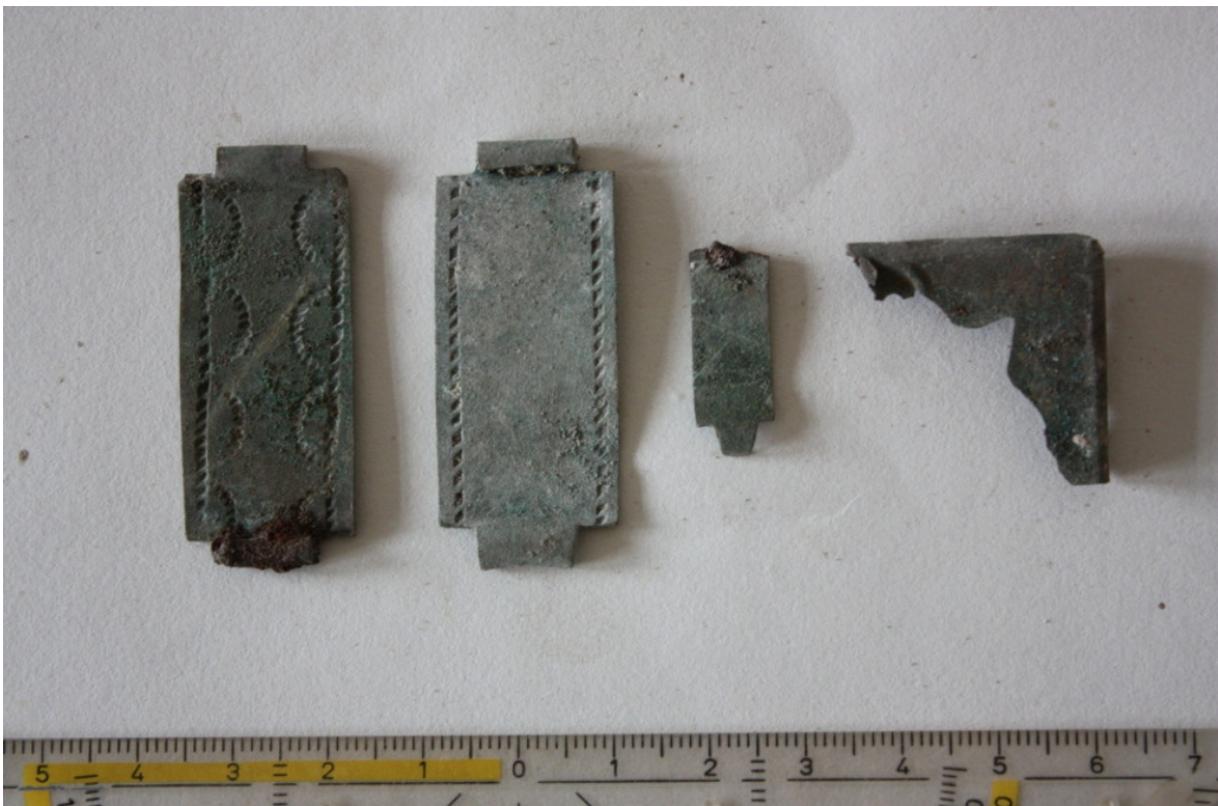
Abb. 22: Die Buchschließen und der Bueckbeschlag aus der Ausbruchgrube

Aus der Ausbruchgrube des Ecks zwischen dem Chor des 18. Jhs. und dem Kirchenschiff stammen drei Buchschließen und ein Bucheckbeschlag. Alle vier Stücke lagen nahe beieinander. Zwei der Buchschließen dürften aufgrund ihrer identischen Größe und Form zum selben Buch gehört haben. Die dritte Buchschließe ist ein vergleichsweise kleines Exemplar und muss zu einem zweiten Buch gehört haben. Bei den Buchschließen handelt es sich jeweils um die Elemente mit Haken. Die dazugehörigen Gegenstücke mit Ösen, in welche die Haken greifen können, fehlen.
